Austausch von vier Turbinengehäusen

Schweißen statt Gießen

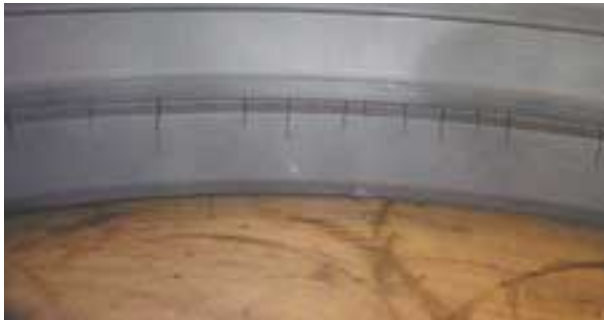
1 Risse in einem Turbinengehäuse, die im Laufe mehrerer Betriebsjahre entstanden sind. Das Gehäuse wurde durch ein neues ersetzt, das von Sulzer Elbar rekonstruiert und gefertigt wurde.

Die ursprünglichen Gehäuse aus Stahlguss zeigten zahlreiche Risse

und waren stark verformt (Bild 1). Da sie aufgrund ihres schlechten Zustands nicht weiterverwendet werden konnten, waren sie auszutauschen. Es wurde beschlossen, neue und robustere Gehäuse aus dem Werkstoff Inconel 625 zu fertigen.

Da das Projekt innerhalb relativ kurzer Zeit abzuwickeln war, schieden Gießverfahren von vornherein aus. Außerdem führt das Vergießen von Inconel 625 – wie bei vielen Werkstoffen – zu inhomogenen und nicht reproduzierbaren Eigenschaften. Die Gehäuse wurden daher aus einer Reihe von Schmiedeteilen zusammengesweißt.
